# Geldersestraat

Gevelvernieuwing wooncomplex Oude Haven - Rotterdam

## Project-toelichting

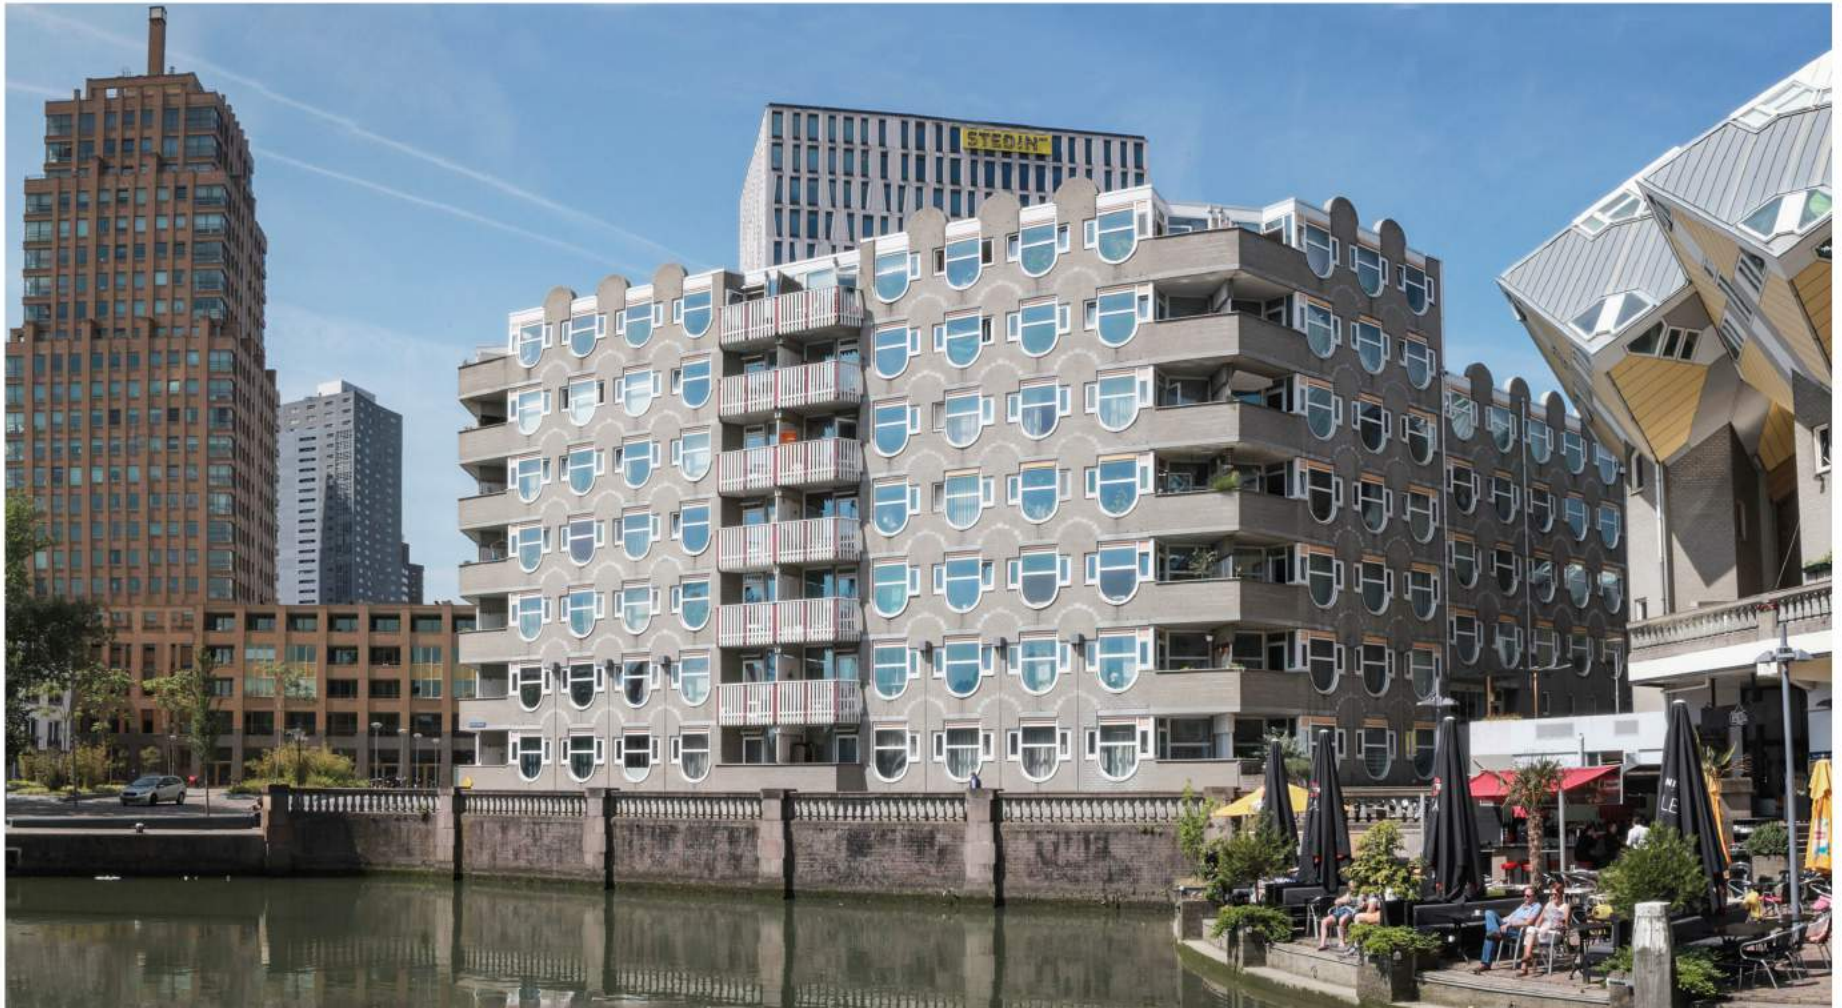
gevel Oude Haven - oorspronkelijke situatie

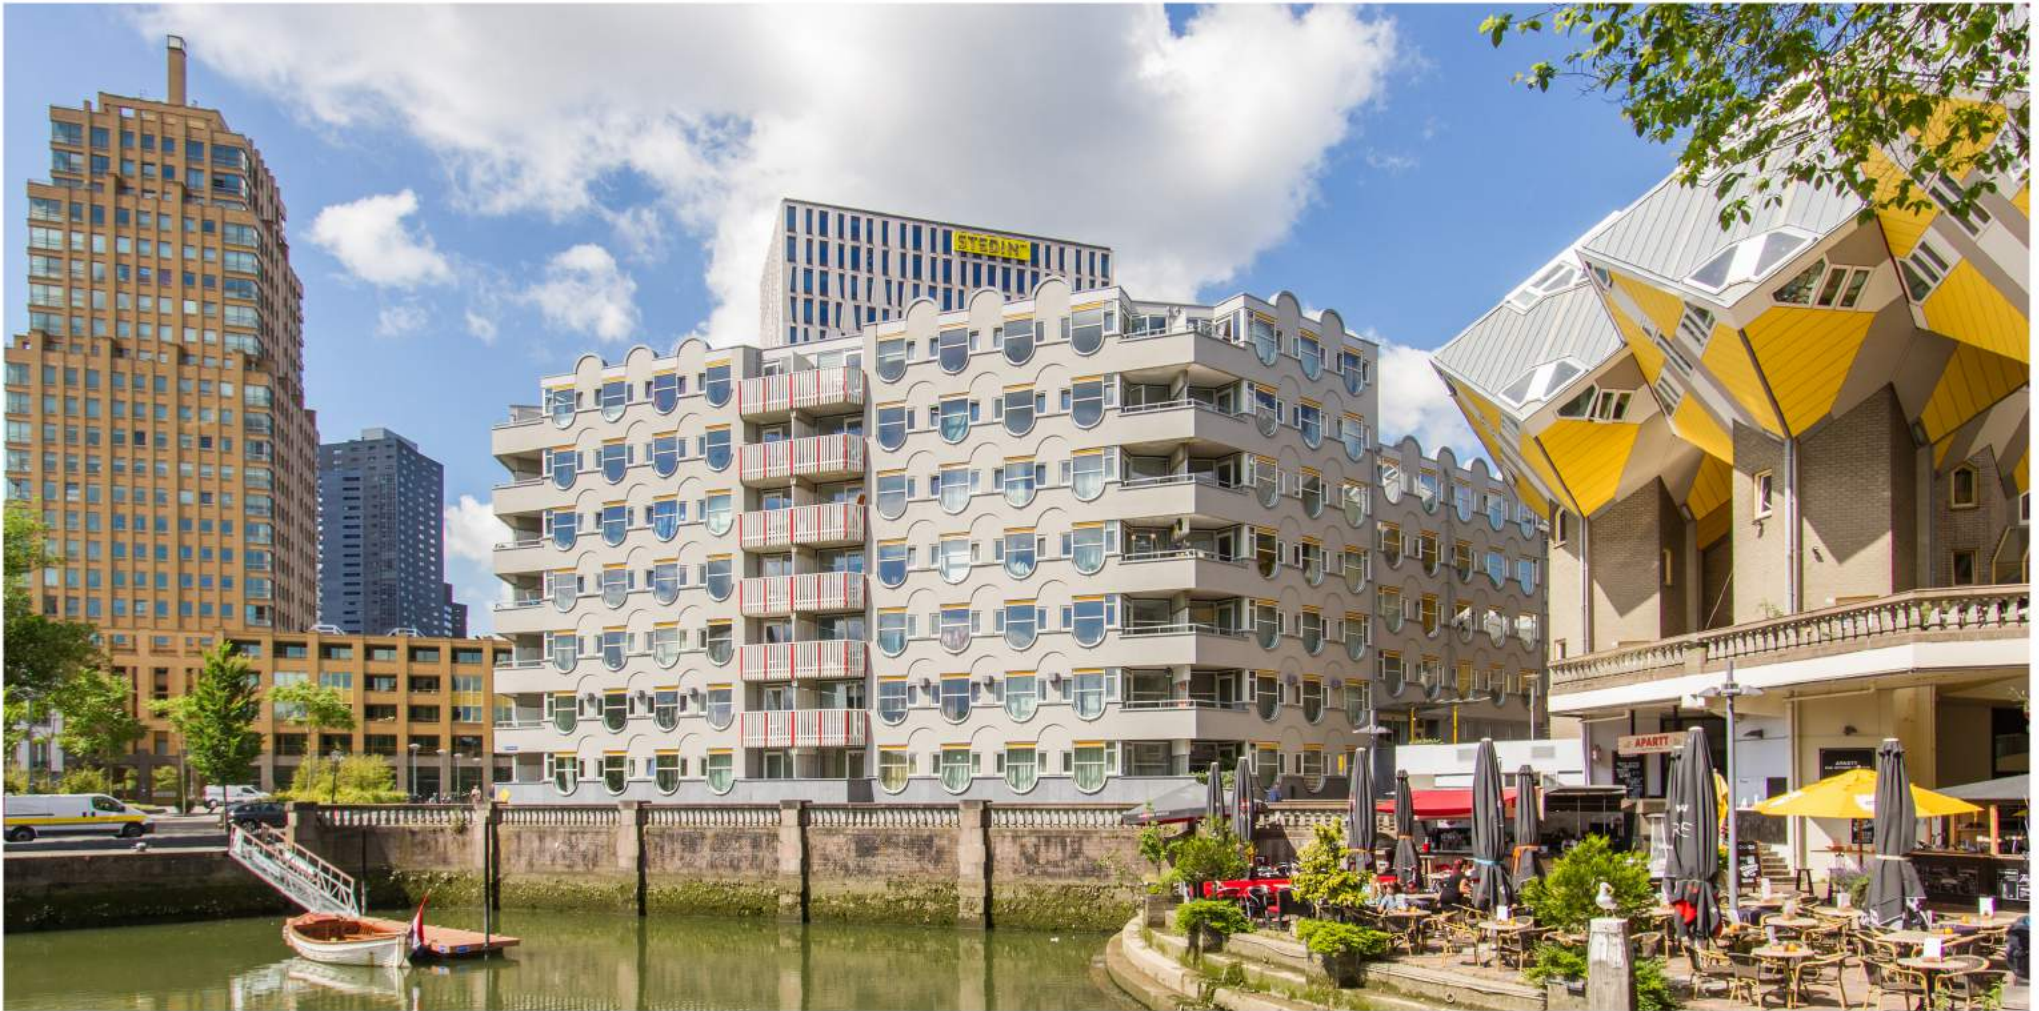
gevel Oude Haven - nieuwe situatie

Als vervanging van het betonstenen buitenblad is gekozen voor een buitengevelisolatiesysteem in reliëf, voorzien van een pleisterlaag. Hiermee is het oorspronkelijke karakter van de gevel, met een andere materialisatie en een eigentijdser beeld, gehandhaafd. De platte kunststofkozijnen zijn vervangen door slanke aluminium kozijnen en de onderbouw is afgewerkt met hardsteen.

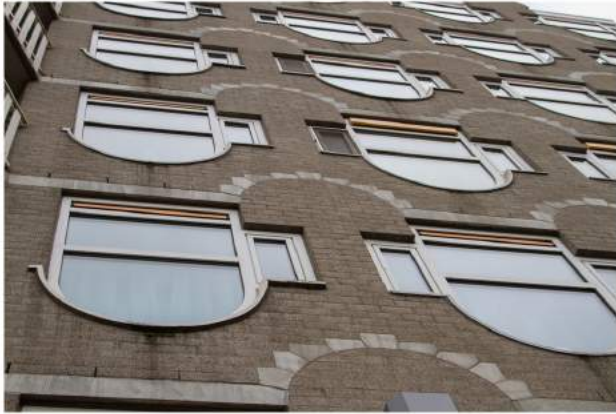
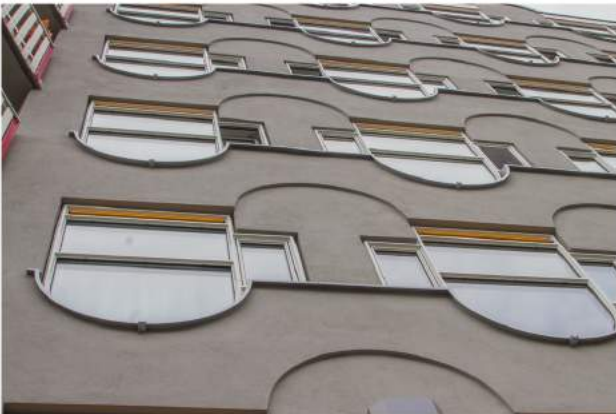
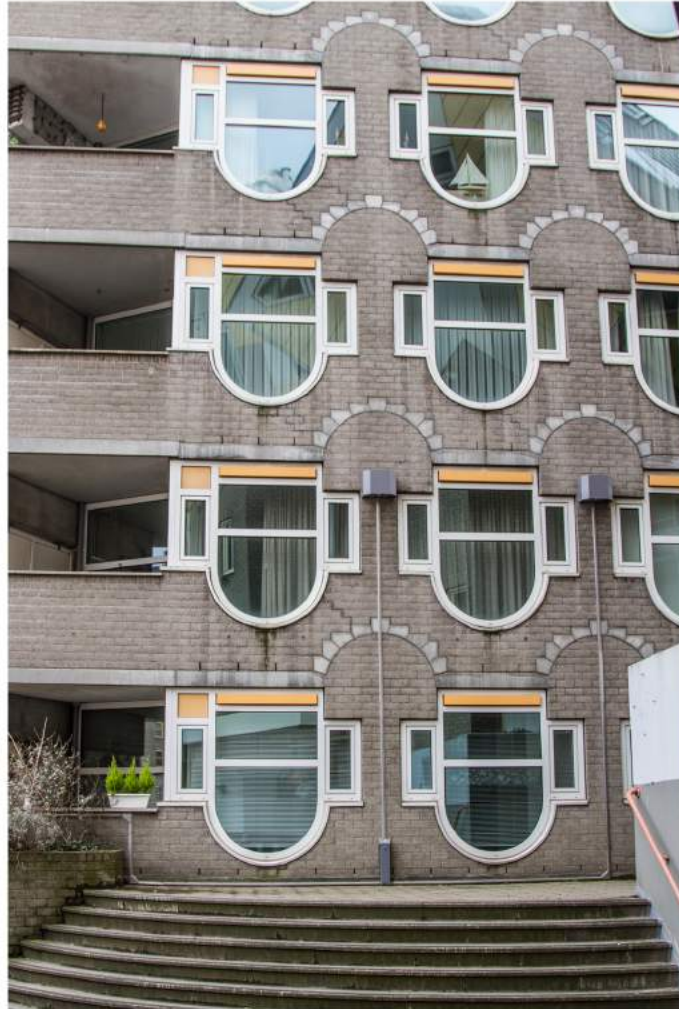
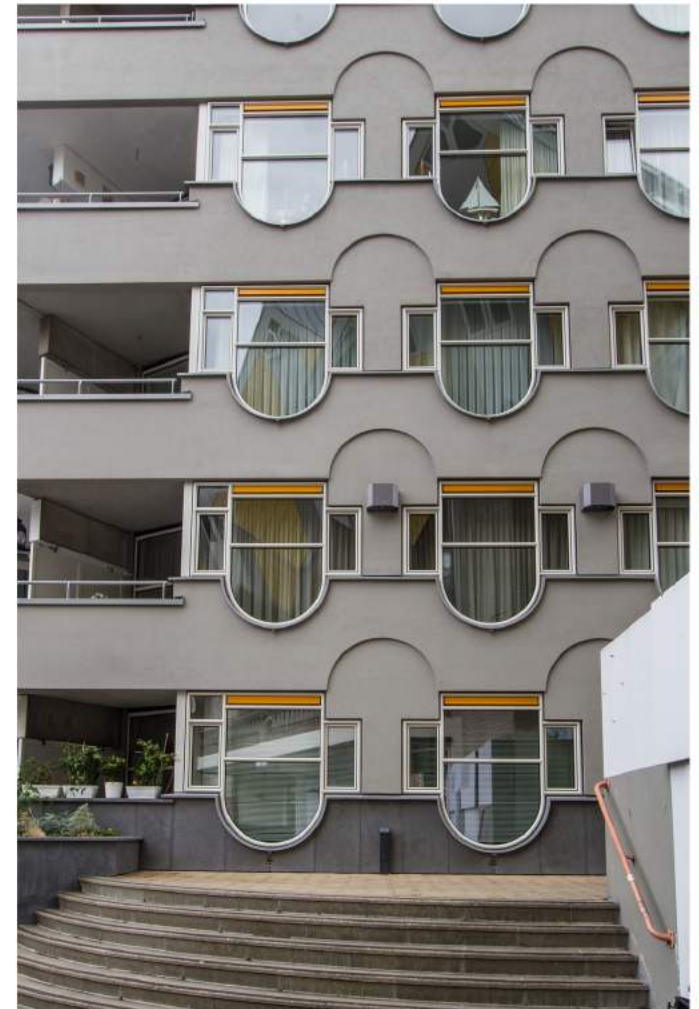
gevelvergelijk oorspronkelijke situatie - nieuwe situatie

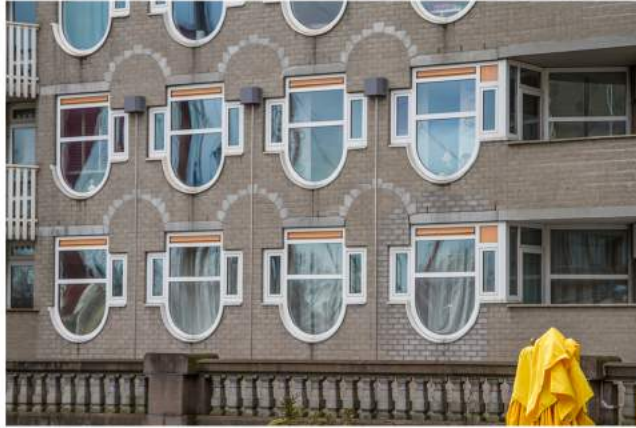
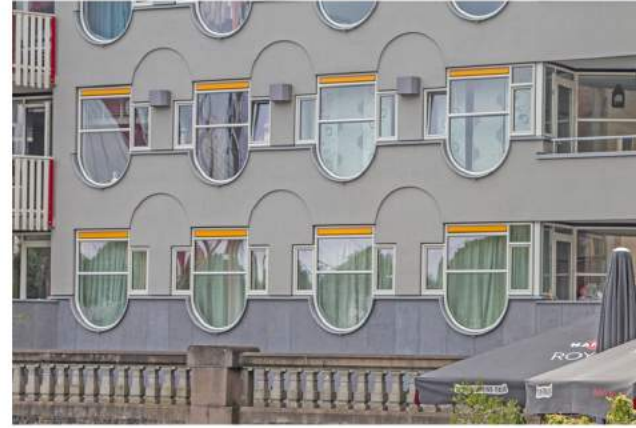
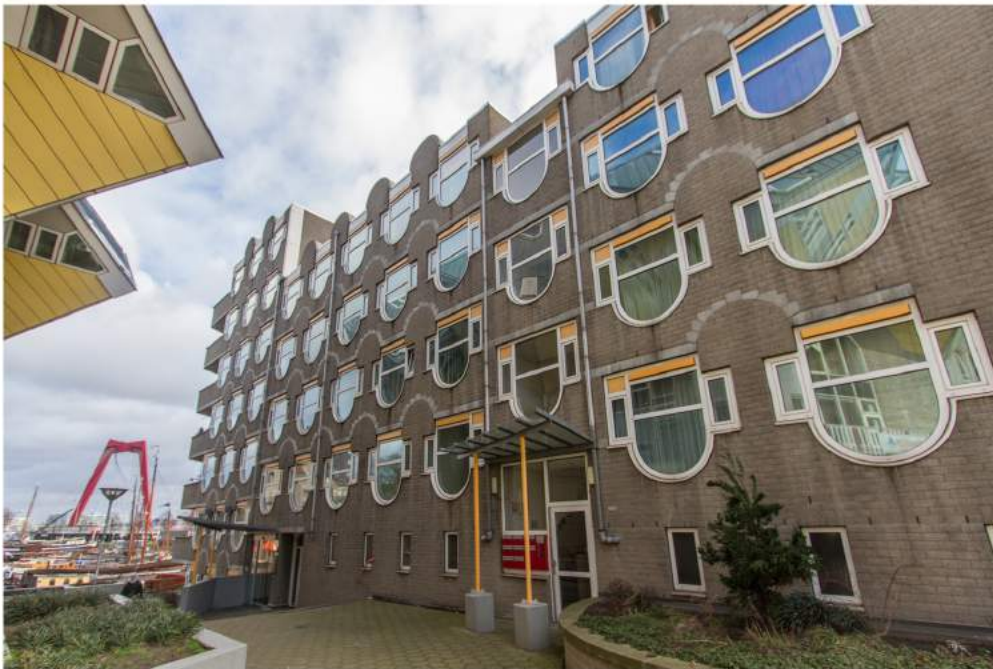
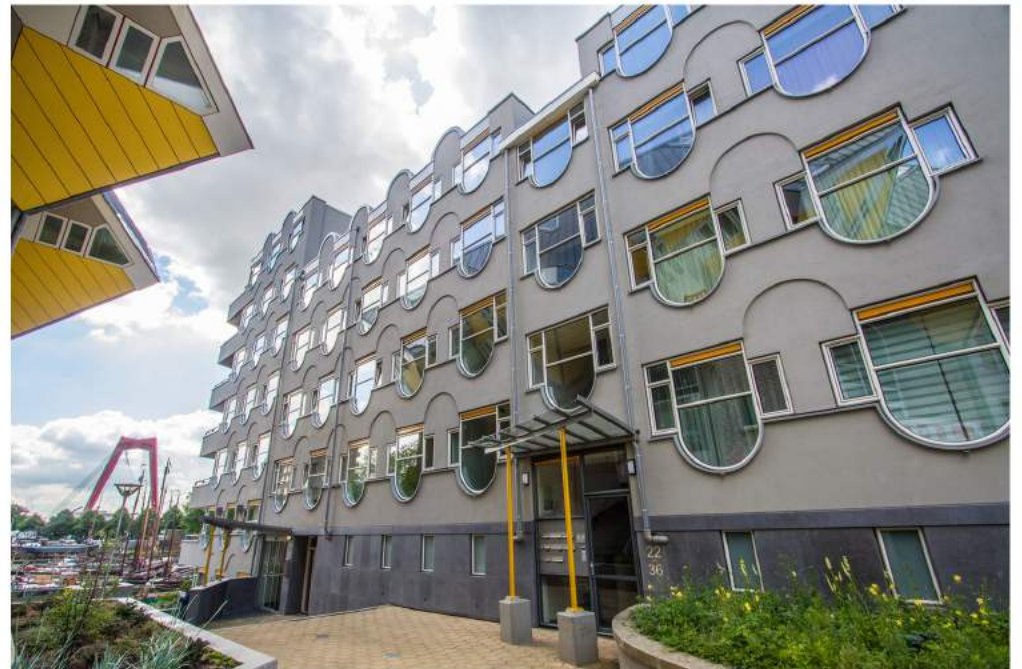
gevelvergelijk oorspronkelijke situatie - nieuwe situatie
